Sondermülldeponie Prael – Reduzierung der Deponiefläche durch Umlagerung und Entsorgung von Sondermüll, Bauschutt und Erdaushub

Die Sondermülldeponie Prael liegt am unmittelbaren Ortsrand der Gemeinde Sprendlingen im Landkreis Mainz-Bingen rd. 30 km südwestlich von Mainz. Die Sicherungselemente der rd. 11 ha großen Sondermülldeponie wurden in den Jahren 2003-2005 erneuert.

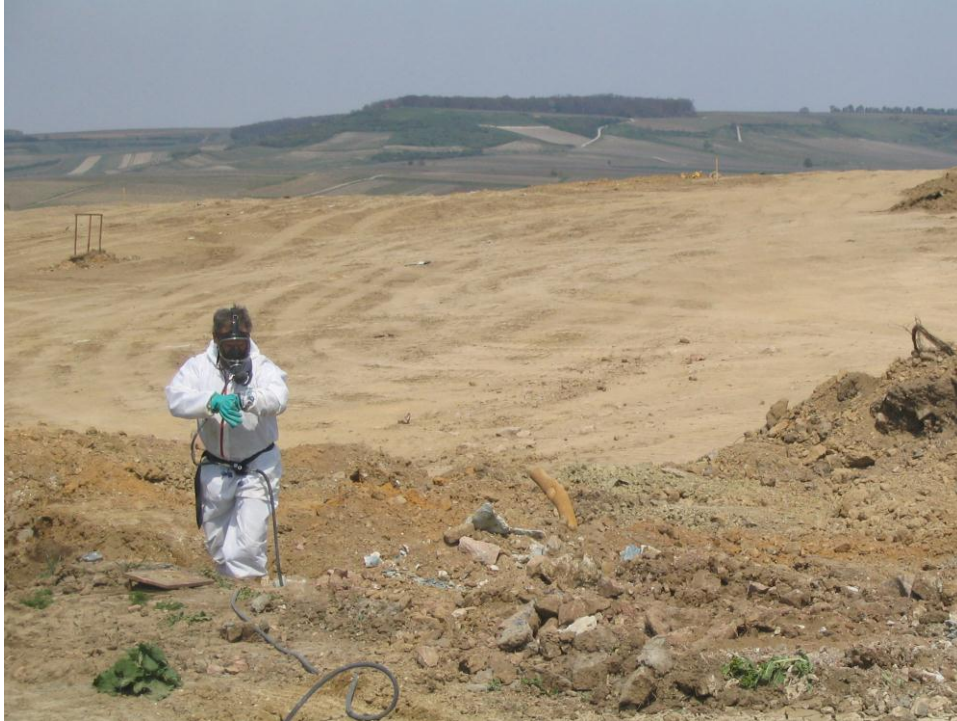
Abbildung 8: Außenluftunabhängiges Abreiten

Ständige Gasalarme und Geruchsauffälligkeiten führten zu Unterbrechungen bei den Arbeiten und zu Stillstandszeiten.

- Erhöhung des Arbeitsschutzes (Außenluftunabhängiges Arbeiten in Bereichen höherer Belastungen auch für maschinenunabhängiges Arbeiten.
